## Исследование усталостной долговечности пружин боковых скользунов тележки модели 18–9891

## Research on Fatigue Durability of Side Bearing Springs for Model 18–9891 Bogie

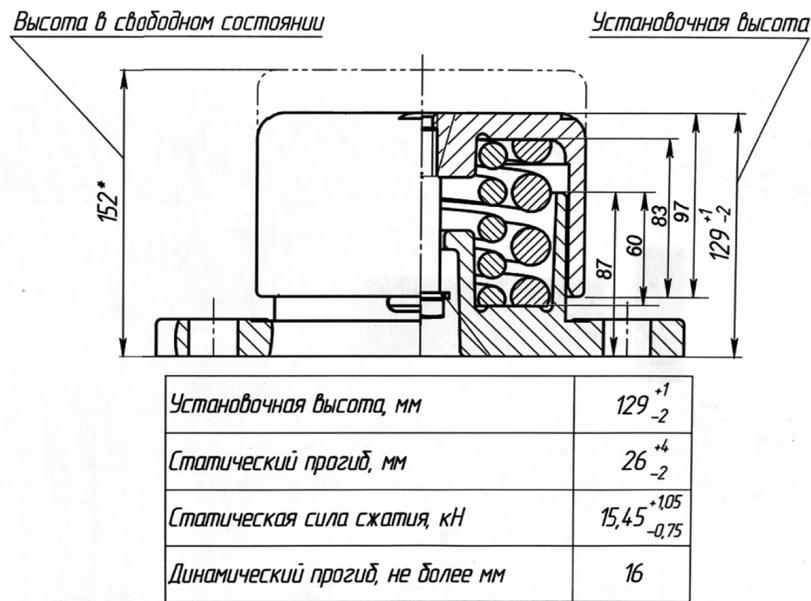
Рис. 1. Схема и основные характеристики бокового скользуна постоянного контакта тележки модели 18-9891

Несущие составные части скользуна (пружины) должны обладать статической прочностью в соответствии с требованиями п. 4.5.1, 6.1.3 ГОСТ 33211—2014 [5]. При постановке пружин на производство, в рамках проведения предварительных испытаний, пружины подвергнуты испытаниям на циклическую долговечность на базе  $N_0 = 6 \cdot 10^6$  циклов нагружения. Схема и основные характеристики бокового скользуна постоянного контакта тележки и его силовые характеристики

приведены на рис. 1, основные параметры пружин бокового скользуна тележки приведены в табл. 1.

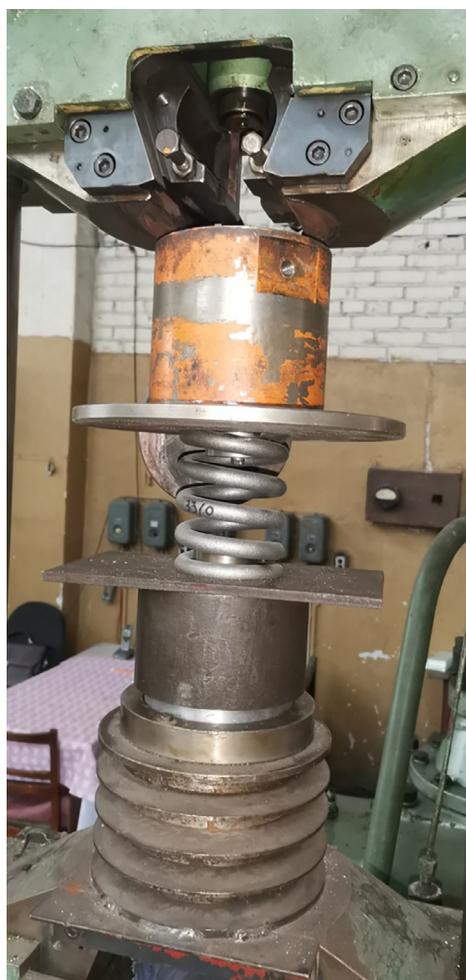
Рис. 2. Общий вид статических испытаний пружин на универсальной испытательной машине ЦДМ Пу 10

На рис. 2 показан общий вид испытаний, на рис. 3 приведены силовые характеристики пружин. Проведены также статические испытания пружинных комплектов скользуна. В табл. 2 приведены результаты статических испытаний пружинных комплектов, на рис. 4 приведены силовые характеристики пружинных комплектов бокового скользуна постоянного контакта тележки модели 18-9891.

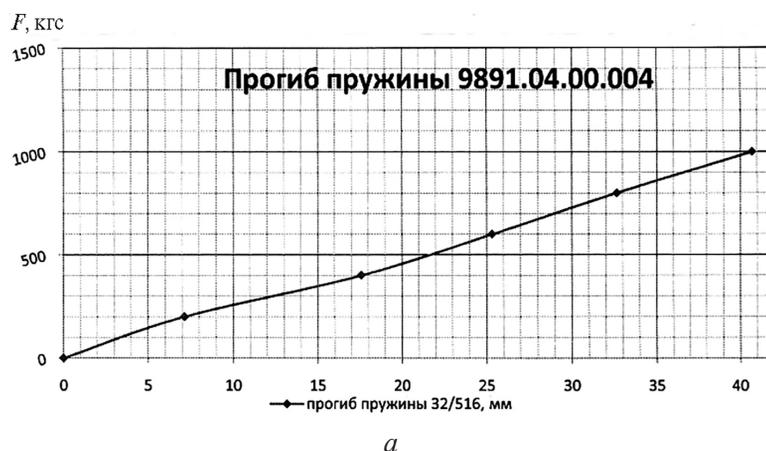
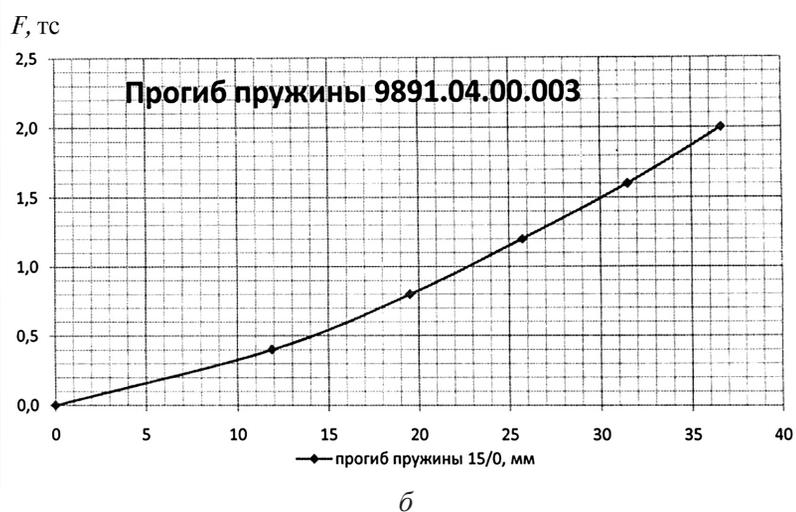
Рис. 3. Статическая тарировка внутренней (а) и наружной (б) пружин бокового скользяна

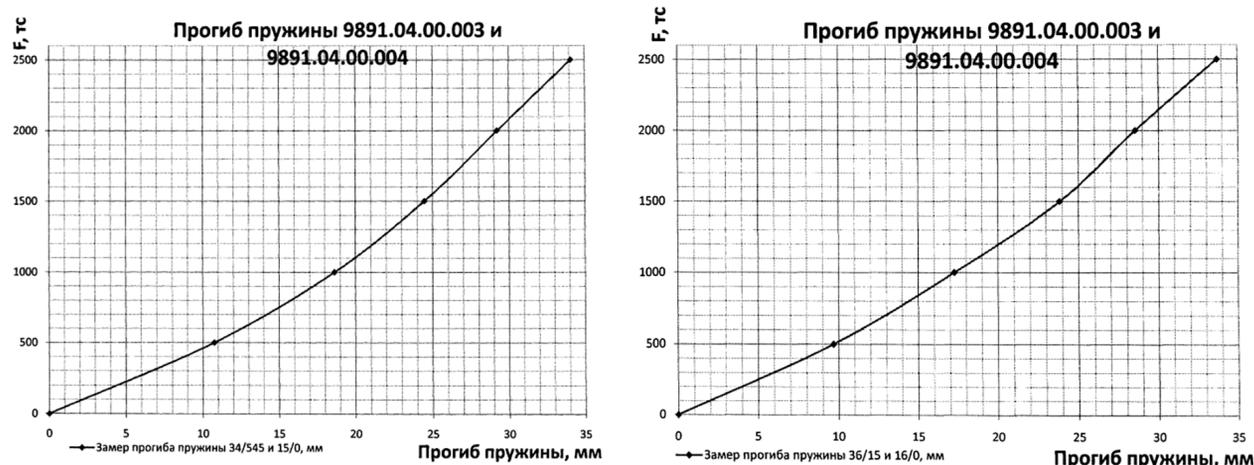
Рис. 4. Силовые характеристики пружинных комплектов бокового скользяна

По результатам статических испытаний наружной и внутренней пружин бокового скользуна и статических испытаний пружинных комплектов скользуна установлено, что разработанный опытный вариант скользуна постоянного контакта тележки модели 18-9891 соответствует требуемым силовым параметрам при установочной высоте  $129_{-2}^{+1}$  мм. Среднее значение жесткости пружинного комплекта бокового скользуна составило величину  $Z_{ср} = 0,609$  кН/мм, что соответствует статической силе сжатия  $F = 15,834$  кН при статическом прогибе 26 мм.

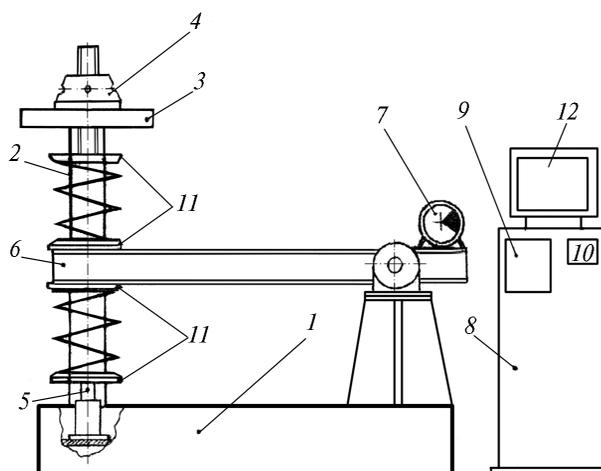
Рис. 5. Схема стенда резонансного типа для усталостных испытаний пружин:  
 1 — основание стенда; 2 — вертикальные колонны; 3 — верхняя траверса;  
 4 — верхний регулировочный винтовой механизм; 5 — нижний винтовой механизм;  
 6 — нагружающий рычаг;  
 7 — вибровозбудитель центробежного типа; 8 — шкаф электрооборудования;  
 9 — преобразователь частоты;  
 10 — электронный счетчик циклов;  
 11 — опорные тарелки испытываемых пружин; 12 — контрольно-измерительный комплекс

усталостных испытаний пружин резонансного типа (рис. 5, 6).

Принцип действия стенда заключается в том, что упругим звеном колебательной системы являются расположенные друг под другом упругие элементы (цилиндрические винтовые пружины), между которыми крепится одно из плеч нагружающего рычага, шарнирно опирающегося на станину. На другом конце рычага установлен центробежный вибратор. Благодаря такому расположению пружин достигается достаточно высокая собственная частота колебаний стенда. Под действием центробежной силы груза вибратора, при его вращении, нагружающий рычаг колеблется относительно опоры с частотой, соответствующей скорости вращения вибратора. При этом пружины попеременно сжимаются и растягиваются относительно своего первоначального положения. Изменение амплитуды перемещения пружин достигается изменением скорости вращения вибратора. Среднее статическое поджатие пружин, от которого зависит частота колебаний, задается узлами статического нагружения стенда. При вводе стенда в резонансный режим энергетические затраты и время проведения испытаний для достижения необходимой базы значительно снижаются. Контроль режимов нагружения испытываемых пружин производится с помощью кон-

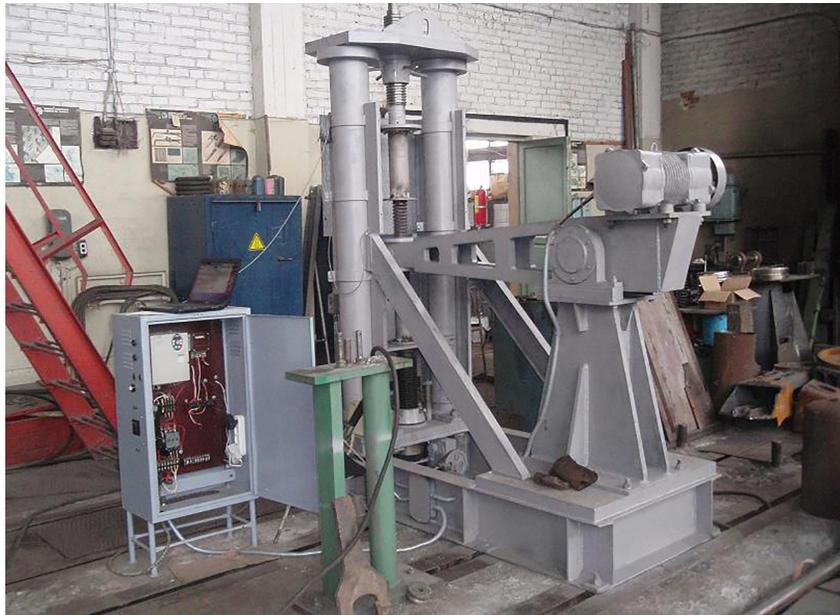
Рис. 6. Общий вид стенда для усталостных испытаний пружин

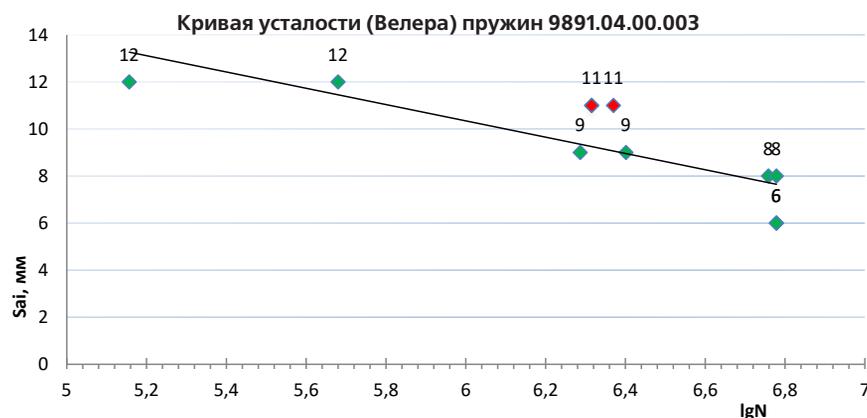
Рис. 7. Кривая усталости наружных пружин бокового скользуна

где  $m$  — показатель степени наклонной кривой усталости. База испытаний  $N = 6 \cdot 10^6$  циклов. Результаты усталостных испытаний пружин обработаны методом линейно-регрессионного анализа. Кривые усталости построены в координатах ( $S_a$  —  $\lg N$ ) при вероятности неразрушения  $P = 0,5$  (рис. 7, 9).

предела выносливости по деформациям составило величину  $S_a = 10$  мм, по касательным напряжениям амплитудное значение предела выносливости составило величину  $\tau_{a\text{пред}} = 211,29$  МПа (рис. 9), для наружной пружины  $S_a = 7,6$  мм,  $\tau_{a\text{пред}} = 150,99$  МПа (рис. 7) соответственно.

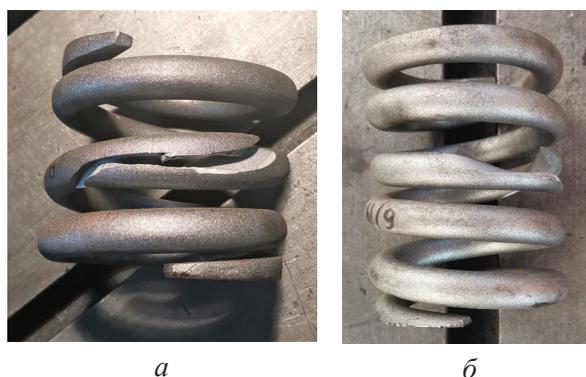
Рис. 8. Характер и зоны усталостных разрушений наружных пружин (а) и внутренних пружин (б) бокового скользуна в стендовых условиях

Общий вид пружин, разрушенных в стендовых условиях при проведении усталостных испытаний, приведен на рис. 8.

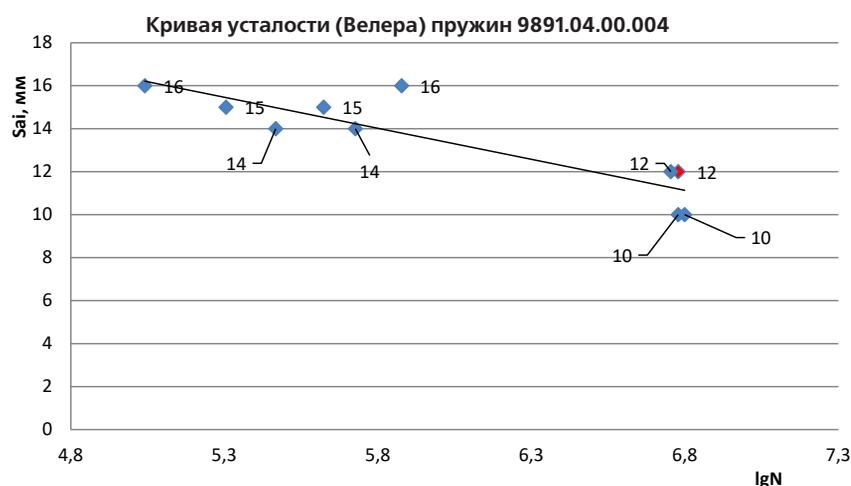
Рис. 9. Кривая усталости внутренних пружин бокового скользуна

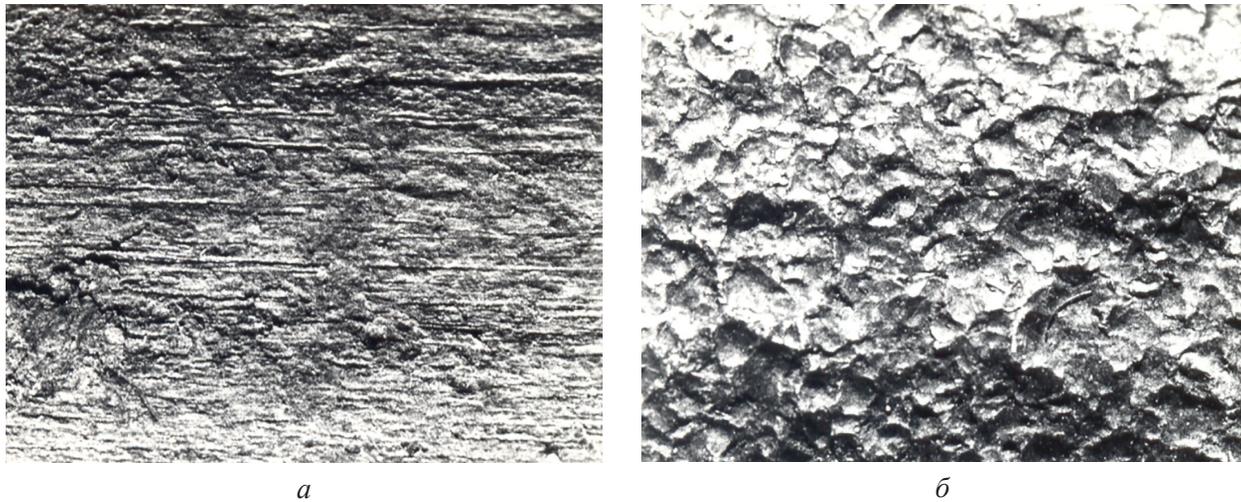
Рис. 10. Вид поверхности пружины с неэффективным наклепом (а) и вид поверхности пружины (б), наклепанной дробью с высоким эффектом, — волокнистая структура

Применение дробеструйного наклепа поверхностного слоя пружин является эффективным методом повышения их усталостной прочности и долговечности. Эффективность наклепа складывается из нескольких факторов, из которых основными являются повышение механических свойств поверхностного слоя, создание в нем остаточных сжимающих напряжений и переход очага зарождения усталостной трещины с поверхности в подслоиную область. При этом следует учитывать, что применяемое оборудование для обработки пружин дробью не обеспечивает равномерного упрочнения всей поверхности детали, которая представляет собой винтовой пространственный брус. Наибольший упрочняющий эффект появляется на волокнах пружины, которые имеют оптимальный угол встречи (75–90°) с потоком дроби, в других зонах эффективность наклепа снижается. На рис. 10, а показан вид поверхности пружины в зоне перехода внутреннего волокна к средней зоне витка (эффективность наклепа низкая). На рис. 10, б показан вид

наружной поверхности витков пружины (эффективность наклепа высокая, сопровождается появлением волокнистой структуры).

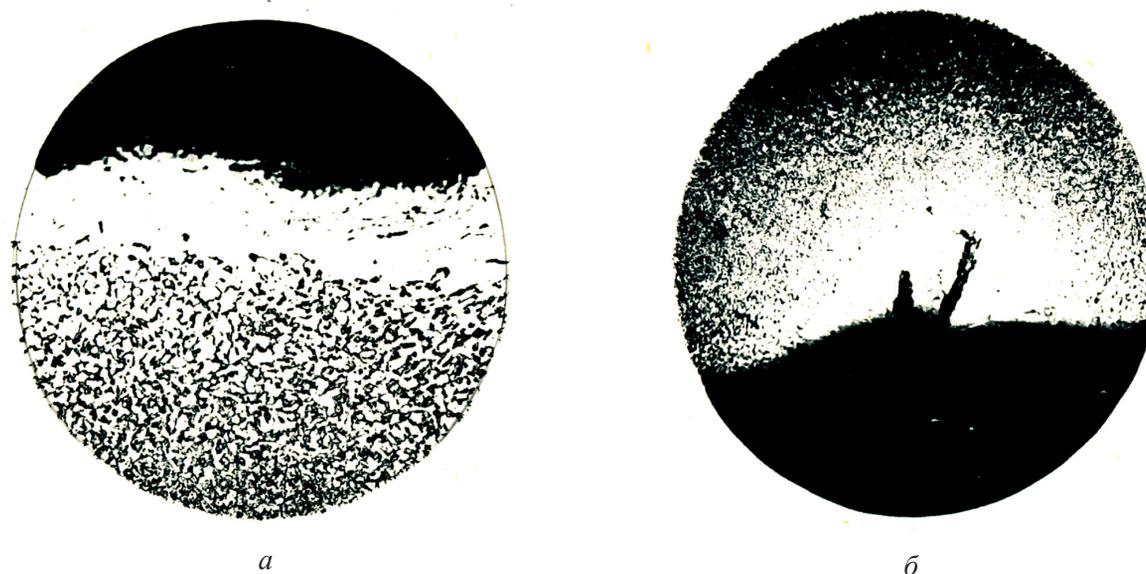
Рис. 11. Микроструктура поверхностного слоя пружин, содержащая участки феррита (а) или сплошную ферритную зону (б) с выявленным в ней очагом зарождения усталостной трещины

Исследования микроструктуры разрушенных в стендовых условиях пружин показали, что низкие показатели усталостной прочности имеют пружины, структура металла которых представляет собой крупноигльчатый мартенсит. Значительно снижает усталостную прочность пружин включение троостита и феррита. Пружины, имеющие самые низкие показатели циклической прочности, имели неудовлетворительное качество поверхностных слоев, которые содержали участки феррита (рис. 11, а) или сплошную

ферритную зону значительной глубины (0,38–0,42 мм, рис. 11, б).
